飛航事故調查報告 第一冊

ASC-AOR-05-02-001

中華航空公司 CI611 班機

上空空中解體

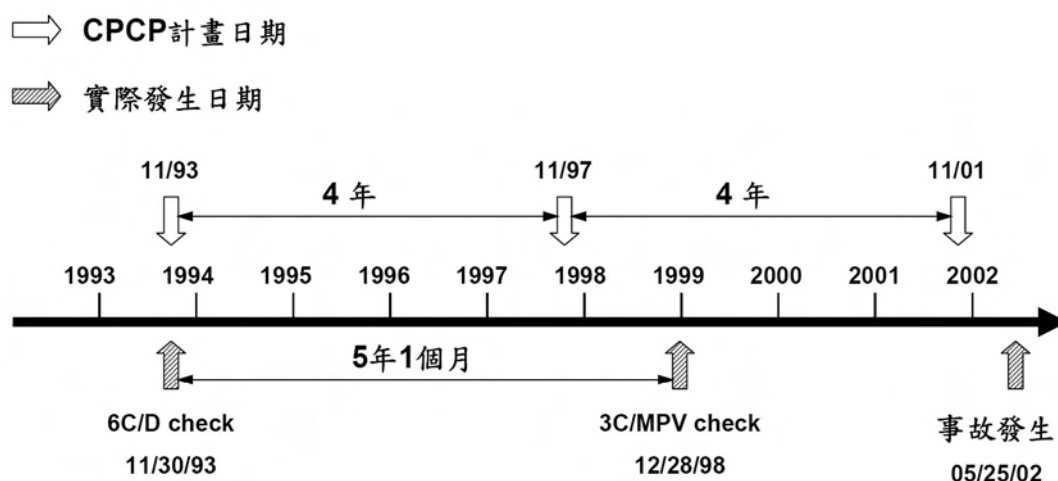
圖 1.6-6 下貨艙底 CPCP 實際執行與維護計畫規範間之差異

本會檢視華航 B-18255 維護紀錄，並比對該公司 B747-200 維護計畫時，發現華航於民國 82 年 11 月第一次執行該機 CPCP 計畫中之第 53-125-01 項之艙底檢查，第二次艙底檢查則於 87 年 12 月 MPV/3C 級檢查中執行。維護計畫規範該項檢查每四年須檢查艙底一次，該次檢查已逾期十三個月。

CPCP 第 53-125-01 項實際執行與維護計畫規範間之差異如圖 1.6-6 所示。

除 CPCP 第 53-125-01 項外，另有 28 項 CPCP 檢查項目逾越維護計畫之規範期限，在本會於民國 92 年 11 月 5 日針對此議題調查之前，華航與民航局均未發現以上所述之檢查逾期。逾期執行之 CPCP 項目¹²編號如表 1.6-5，各項目詳細說明如下：
